能源諮詢委員會

二零零三年八月二十八日發生在倫敦南部的停電事故

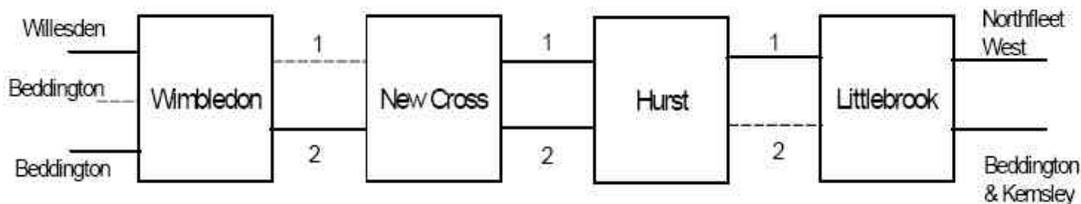
圖一：倫敦南部地區有關的輸電系統

5. 二零零三年八月二十八日，由 Wimbledon 電力站至 New Cross 電力站的一號輸電線路及由 Littlebrook 電力站至 Hurst 電力站的二號輸電線路（見圖一）正暫停運作進行定期維修工程。在夏季的幾個月裏，當電力需求一般較低時，進行這類線路維修工程並不罕見。為這次維修工程，有關方面已於二零零二年七月對輸電系統的安排達成了一致共識。EDF Energy 亦確實表示它可以透過安排其配電系統，以確保在這些輸電線路因維修而暫停運作時，供電的穩定。

----- 因進行定期維修工程而暫停運作
